Webinar Túneles con TBM

Túneles profundos con TBM en Los Andes chilenos.

Un estudio comparativo de dos desafiantes proyectos tuneleros en Chile

Alto Maipo I y II Proyecto Hidroeléctrico

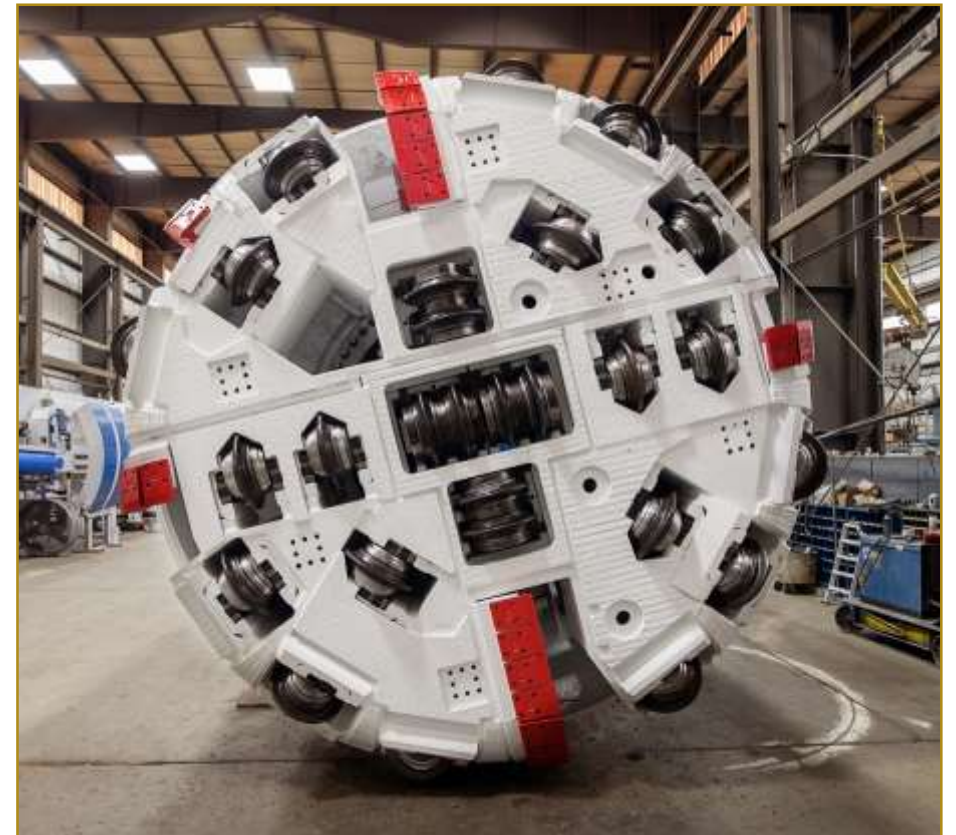
Especificaciones de la TBM

- + Máquina MB139-396 Robbins Gripper type Hard Rock TBM de Ø4.13 m
- + Máquina tipo abierta con zapatas (Topo)
- + Sistema Back-up (equipos de soporte)
- + Sistema Robbins de Cinta Transportadora y Cinta Apiladora
- + Permitía un rápido acceso detrás de la cabeza de corte para la instalación de medidas extensivas de apoyo de rocas, como la instalación de pernos de roca, mallas de acero, dovelas, y hormigón proyectado.
- + A solicitud del mandante del proyecto, una segunda máquina TBM Main Beam (Topo) de tipo abierta con zapatas fue entregada

- + La TBM Main Beam de tipo abierto suministrada por Robbins permitió un acceso rápido directamente detrás de la cabeza de corte para la instalación de soportes de roca con elementos como pernos de roca, mallas de acero, dovelas, hormigón proyectado y el sistema McNally, haciendo de esta máquina una más confiable e idónea para rocas con calidad de competente a ligeramente fracturadas.

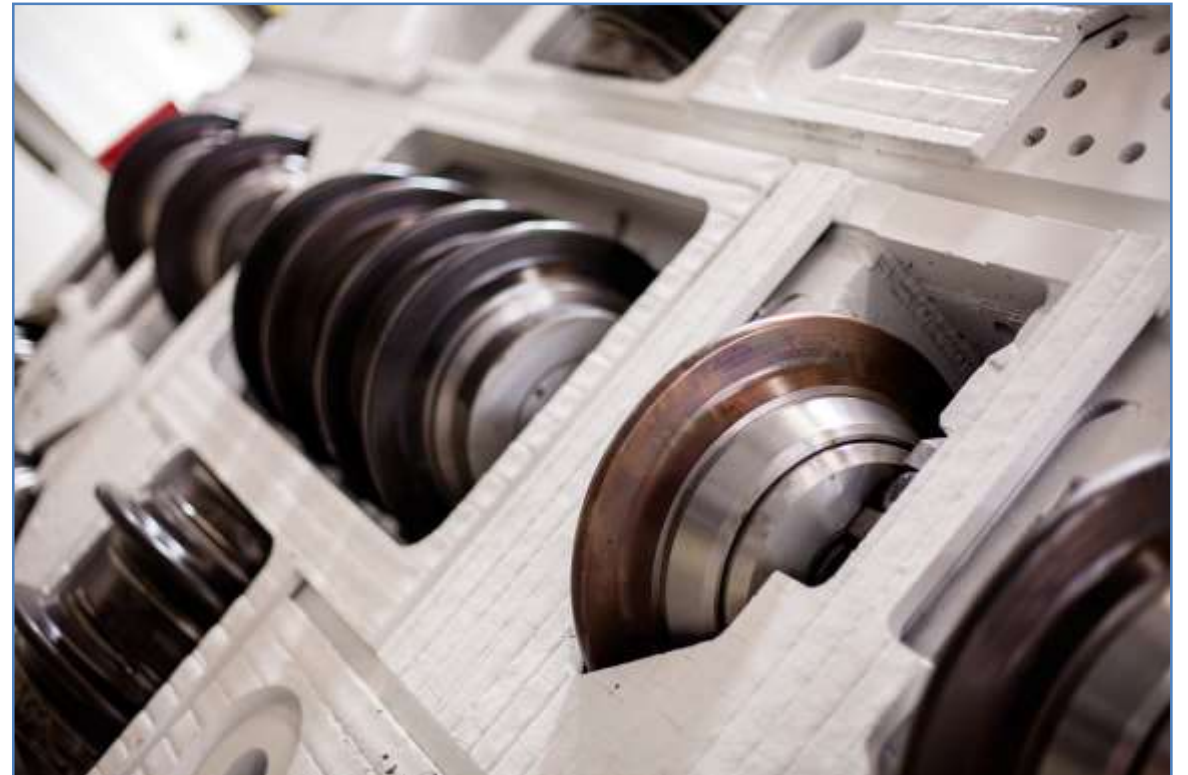
Especificaciones de la TBM

- + Dos taladros de perforación
- + Taladro de sonda (2 uds)
- + Erector de cerchas metálicas
- + Plataformas de trabajo y pasarelas.
- + Sistema McNally-Robbins
- + Aplicación de hormigón proyectado mediante Robot

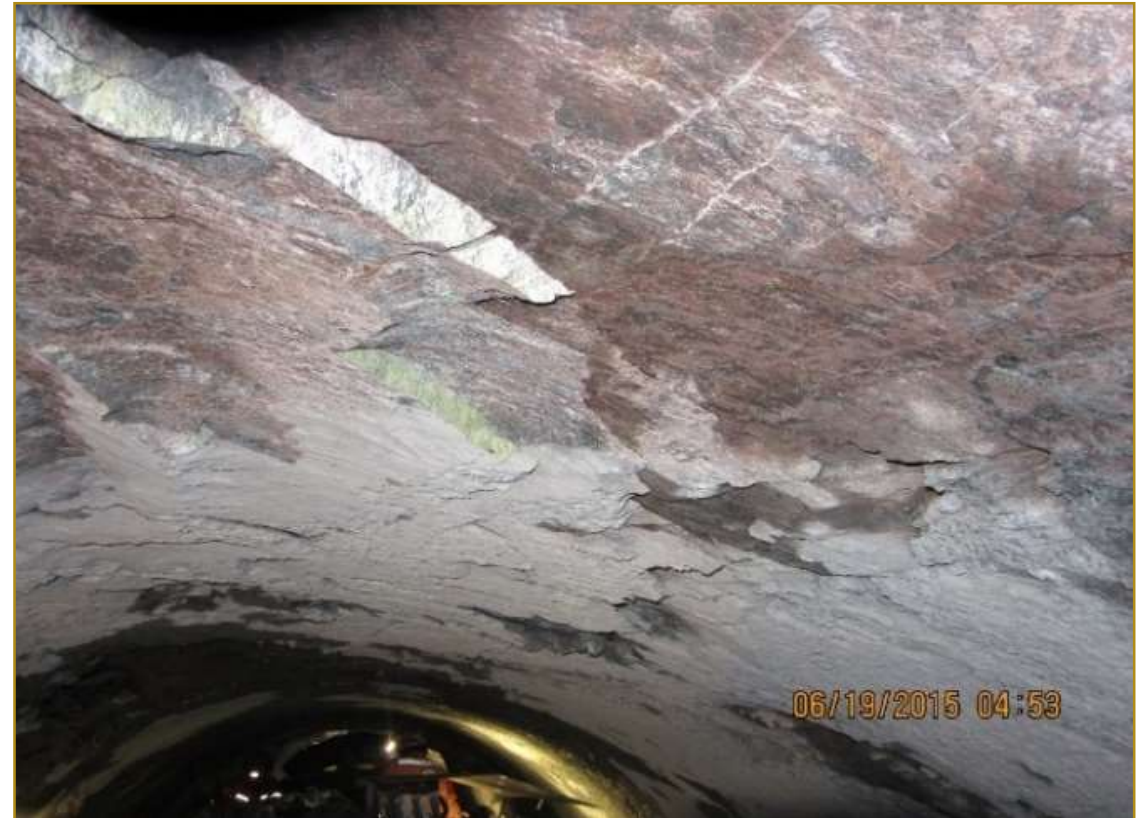
- + Fortificación de Roca **Tipo III**- a medida que el valor RMR se aproximó a 40 y disminuyó a 30-32, se experimentó una rotura significativa en el área del techo
 - Tipo de soporte compuesto por pernos de roca anclados en el extremo con resina de entre 2.4 a 3.9 m de largo y 22 mm de diámetro
 - Posicionado en $\pm 60^\circ$ y $\pm 25^\circ$ con intervalos de 2 m
 - Pernos puntuales a 0° con intervalos de 1 m, y malla de alambre soldado y 10 cm de hormigón proyectado plano distribuido en 165° en la corona

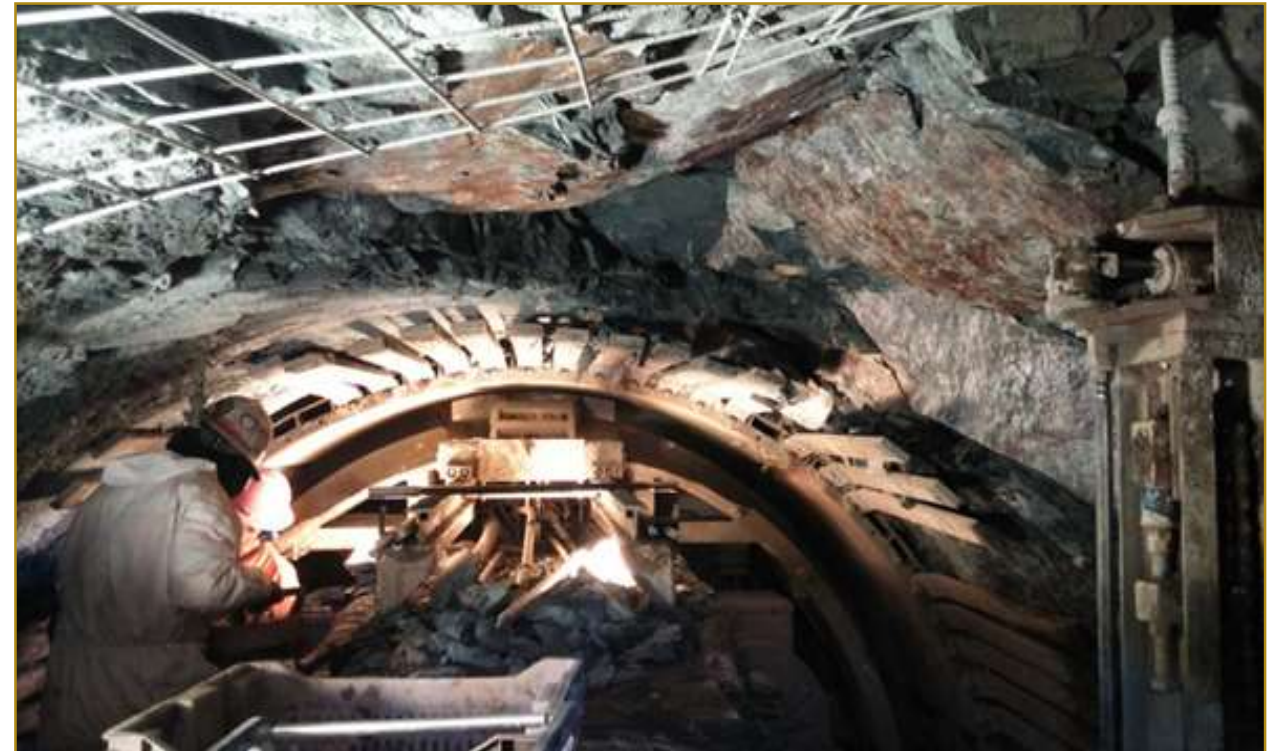
Excavación

- + Los listones McNally no fueron parte del diseño de la fortificación inicialmente aprobado, pero fueron instalados en la parte superior a 150° con arcos de acero, junto con 5 cm de hormigón proyectado plano distribuido en 150° en la corona
 - Resultado de que la calidad de masa rocosa continuamente empeoraba con rocas altamente fracturadas, y mucho material cayendo durante la excavación
 - Listones usados en combinación con sets de acero TH29, que fueron capaces de contener mucha de la roca suelta.

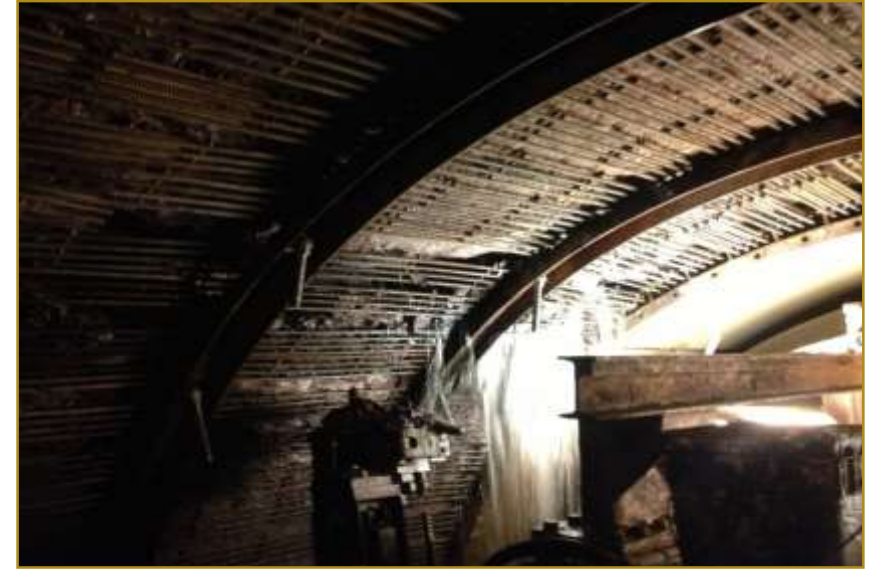
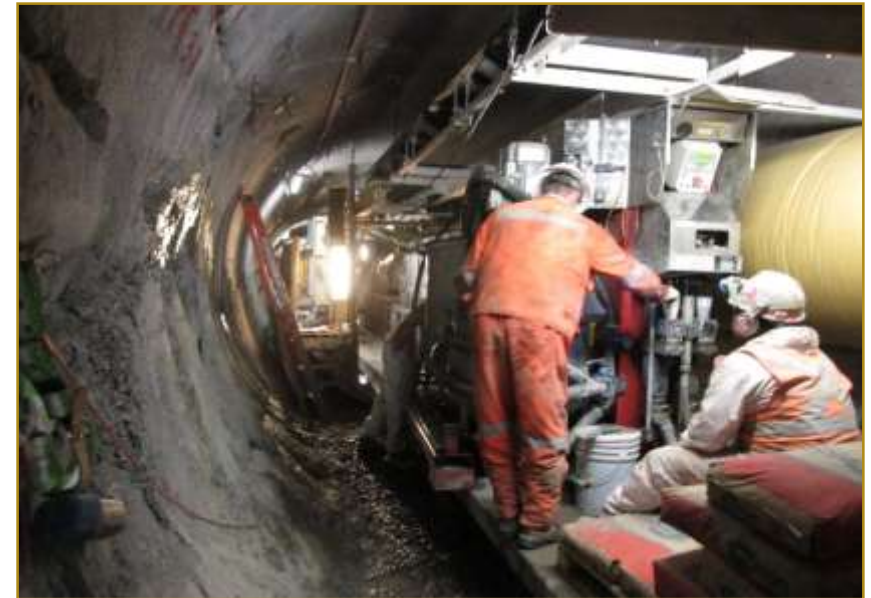
Excavación

- + La presencia de agua quitó la arcilla, causando más roturas, primero en la corona y sobre la máquina, y posteriormente en los laterales.
- + Zona de falla de 5.0 m de ancho detectada
- + Para controlar esta área, se requirió lechada lechada química
- + Un marco resistente de malla y hormigón proyectado, combinado con listones McNally y arcos de acero maleable

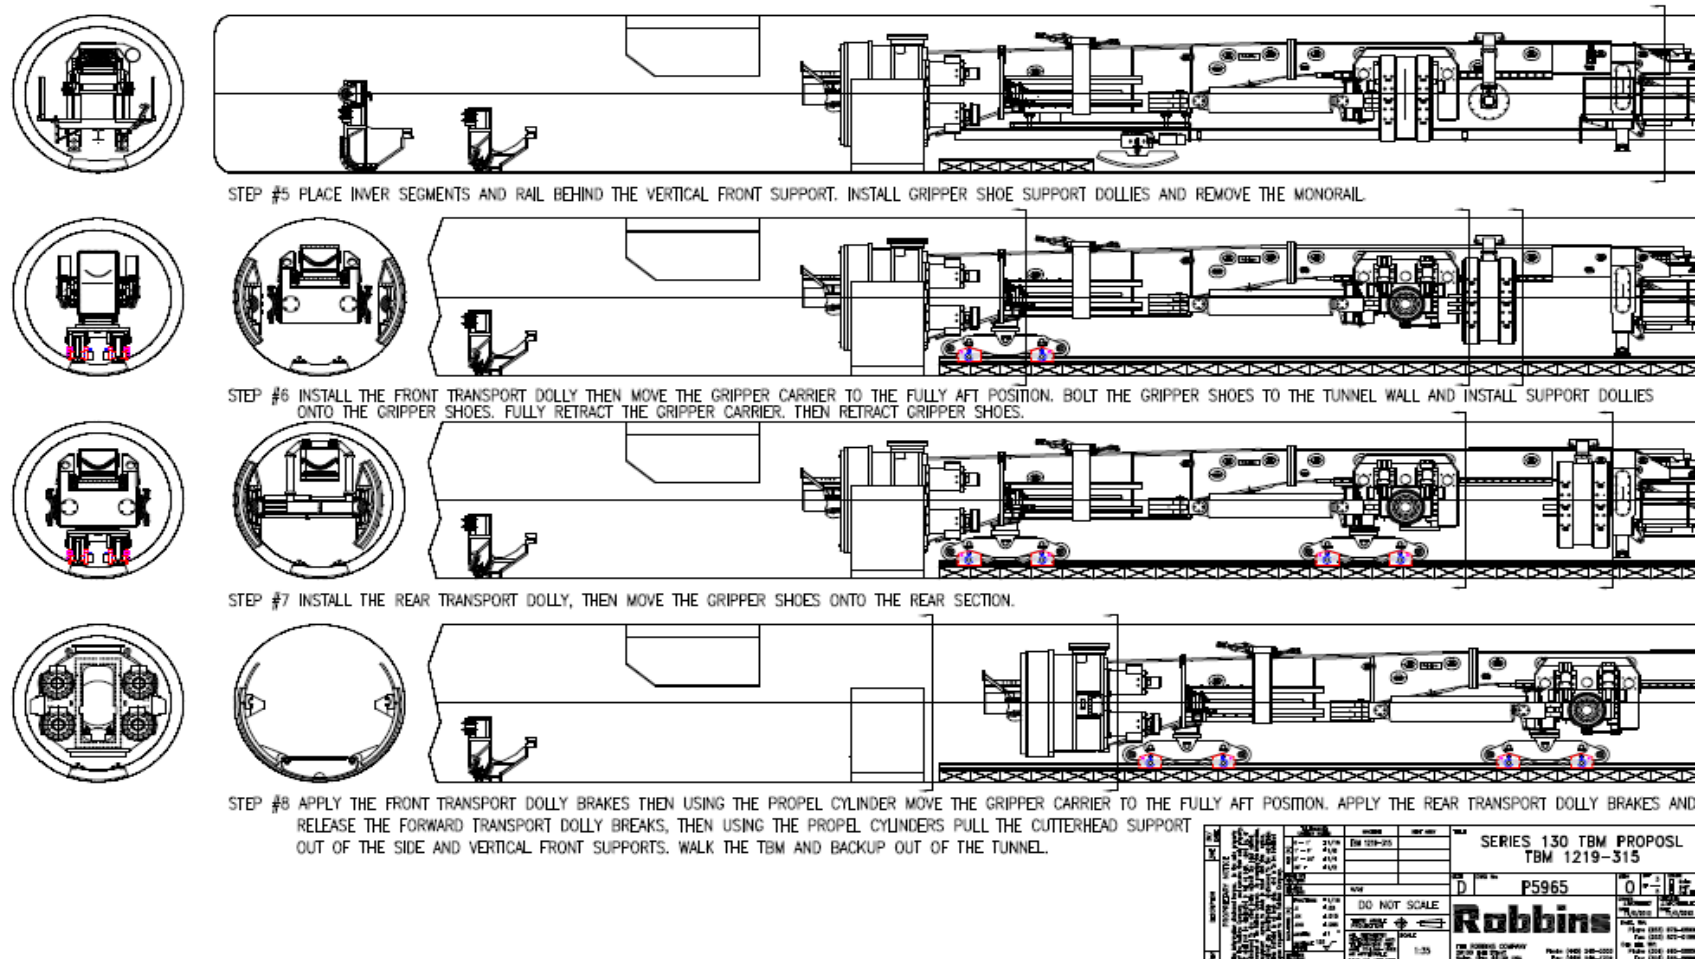
Desmontaje y retiro de la TBM desde el túnel

STEP #4 MOVE TBM 4.5M BACKWARDS AND REMOVE PROBE DRILL, ROOF DRILL, AND RING BEAM ERECTOR.

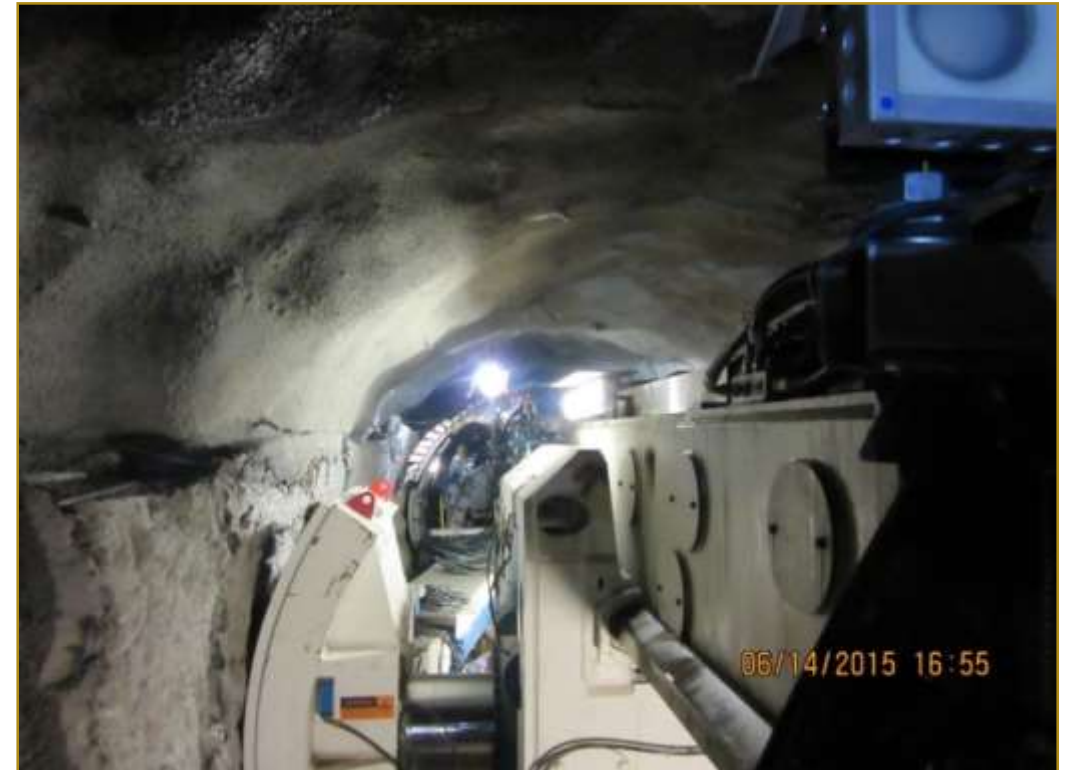
Conclusiones del Proyecto (1)

- + Bajo condiciones de terreno difíciles, la operación de la TBM requirió escalado manual continuo y limpieza manual a fin de remover material suelto causado por las cuñas formadas por las juntas sub-horizontales en la corona del túnel

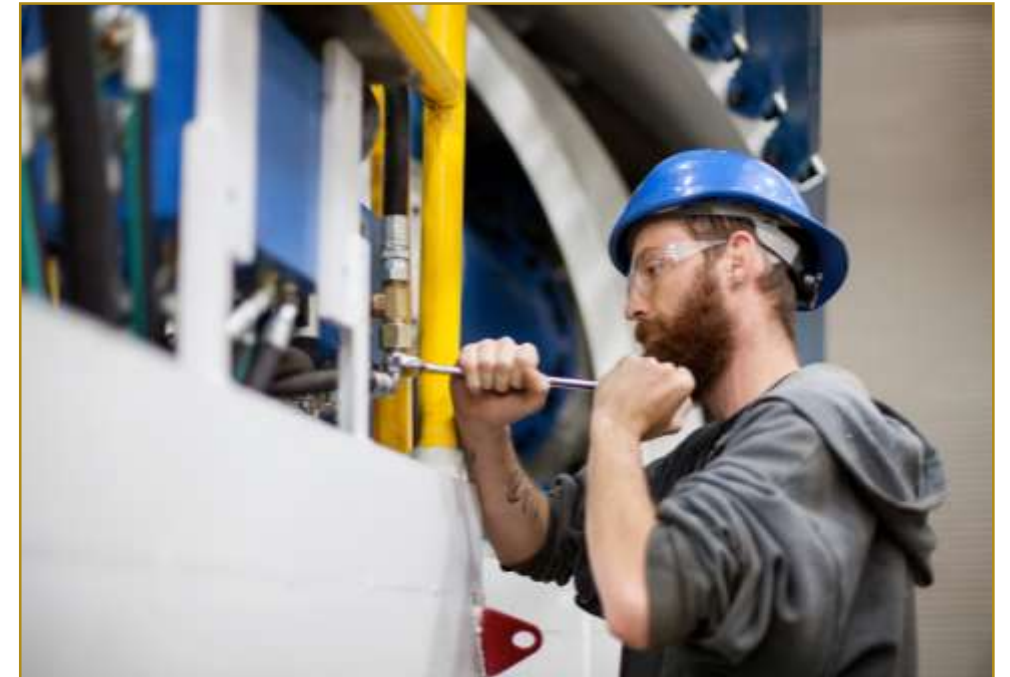
Modificaciones de la TBM

- + Como resultado de los retos enfrentados, algunas mejoras fueron implementadas en la TBM:
 - Extensión en el frente de la máquina de los soportes verticales y laterales
 - Nuevo taladro de sonda
 - Sistema mecánico para el retiro de bloques grandes
 - Nuevo diseño del sistema de evacuación de agua
 - Fueron instaladas nuevas áreas de almacenaje en el sistema backup de la TBM
 - Nueva configuración del robot para el hormigón proyectado
 - Cuatro carros adicionales fueron añadidos al sistema de backup

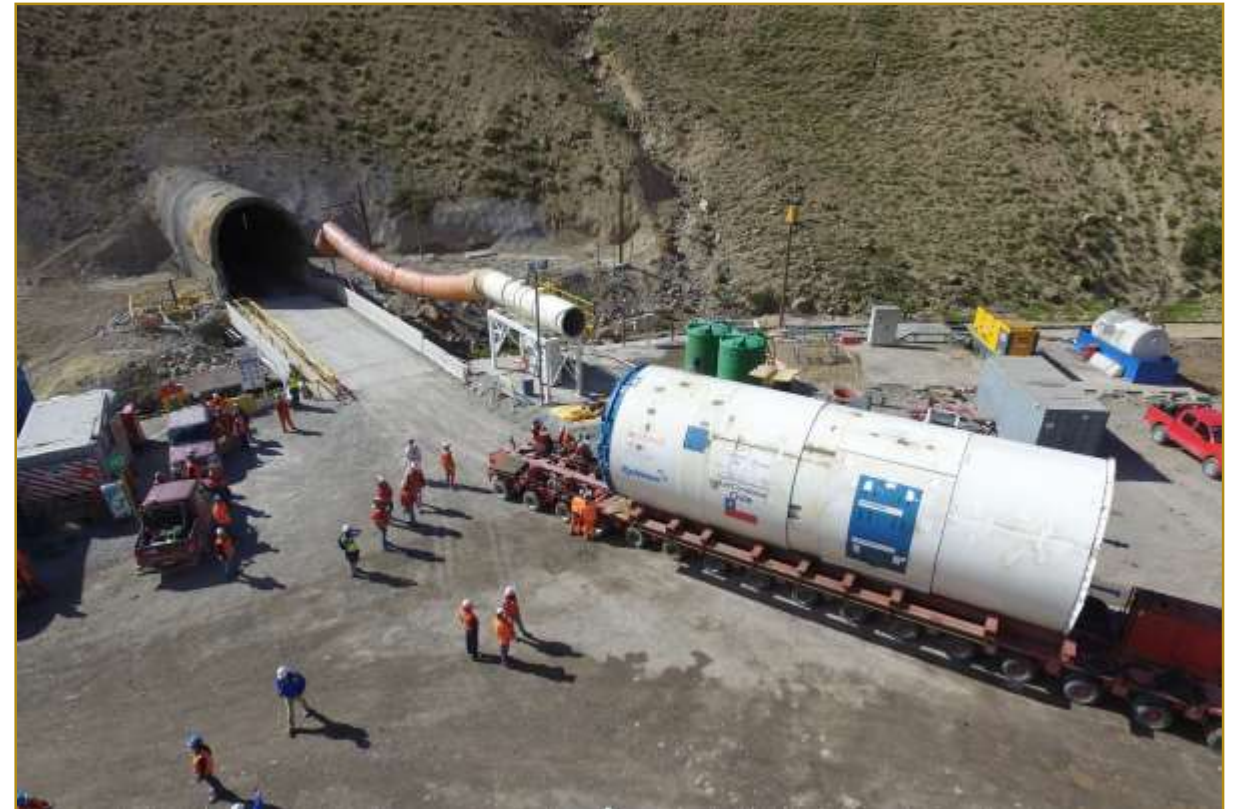
Especificaciones de la TBM

- + TBM Doble Escudo de Ø4.56 m (15 ft)
Número Serial DS157–399
- + TBM llamada “Clementina”
- + Cuatro motores eléctricos controlados por variadores de frecuencia (VFD)
- + Perforaciones de sondeo sistemáticas a 40m del frente de excavación como requerimiento del proyecto

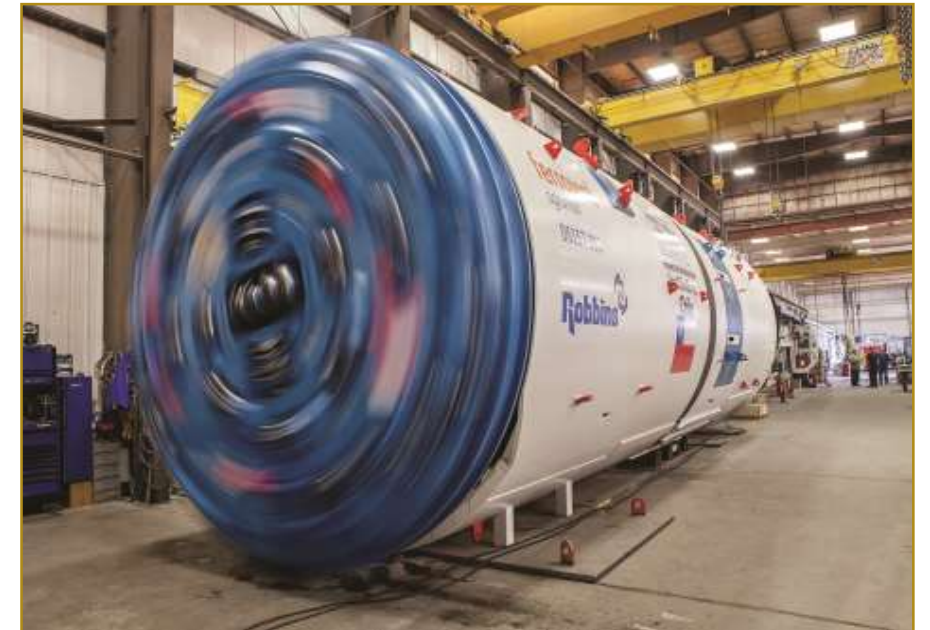
Especificaciones de la TBM

- + Empuje máximo de la cabeza de corte sobre los 22,000 kN a 450 bar
- + Torque máximo de la cabeza de corte: sobre 1,800 kN
- + Cabeza de corte de carga posterior, que utiliza 30x discos de corte Robbins de 17" con bloqueo por cuña
- + Capacidad de desgaste en los cortadores de calibre: 19 mm a 12 mm
- + La cabeza de corte fue equipada con capacidades de sobrecorte (over-cutting) :
 - Puede aumentar la dimensión de excavación entre 25mm y 50mm en el radio, correspondiente a un incremento en el túnel de 50mm o 100mm en el diámetro
 - Reduce el riesgo de que la TBM quede atrapada

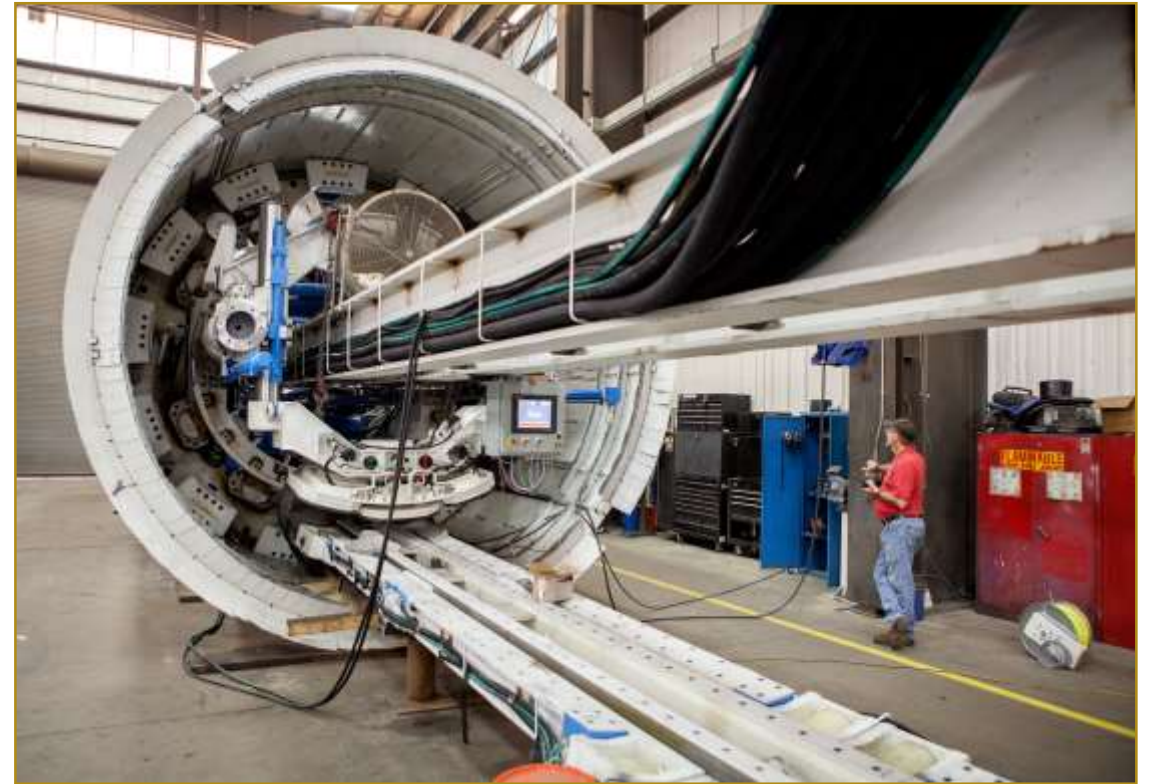
Especificaciones de la TBM

- + La máquina fue diseñada específicamente para ser desmontada y removida de un rumbo ciego (túnel sin extremo de salida)
- + No tiene posibilidad de avance al final de cada recorrido
- + Después de completar el trabajo, la TBM se (enterrada) en una cámara dentro del túnel el backup fue recuperado a través del túnel completado con los segmentos alineados.

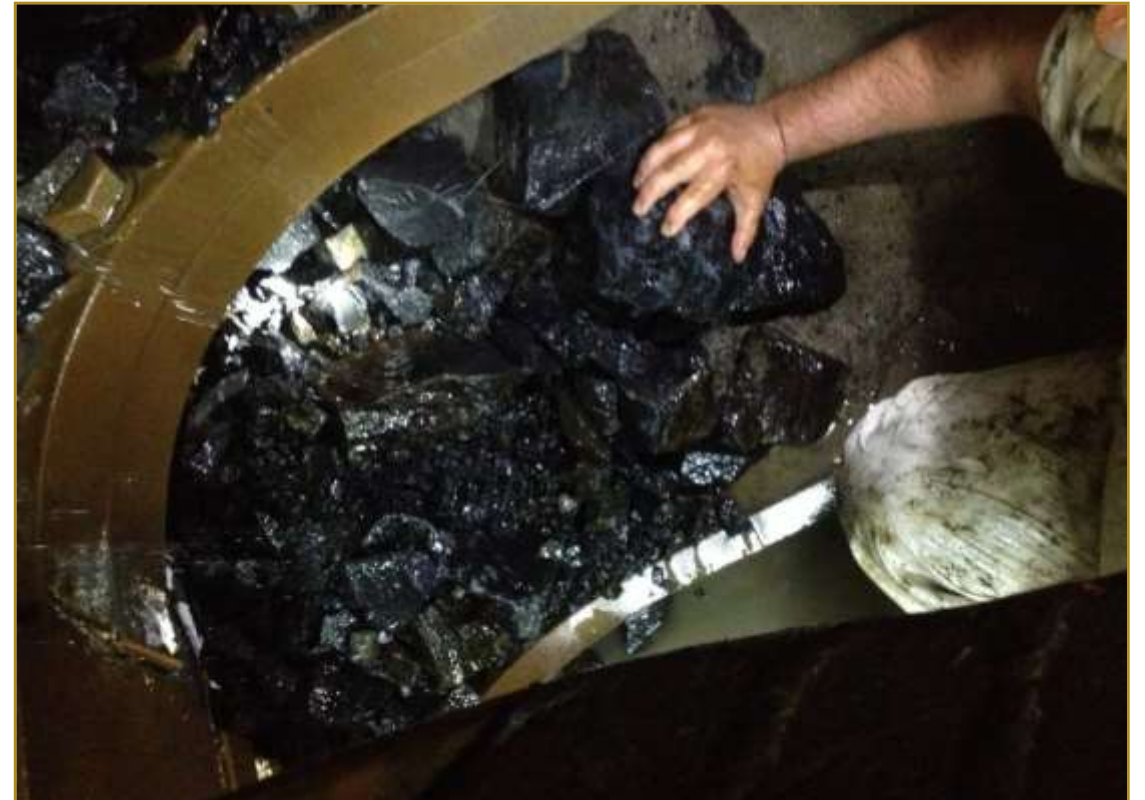
Excavación

- + Condiciones de terreno cambian rápidamente
- + Condiciones de frente mixto
- + Ingresos de agua inesperados y discontinuos de hasta 8,000 l/min
- + El agua quitó la Riolita erosionada, dejando el frente de excavación inestable
- + Grandes ingresos de agua y terreno deslizante
- + Sobre todo, el cambio fue con suelos arcillosos como Tufa, Tufita y Fangolita (TBM atrapada).

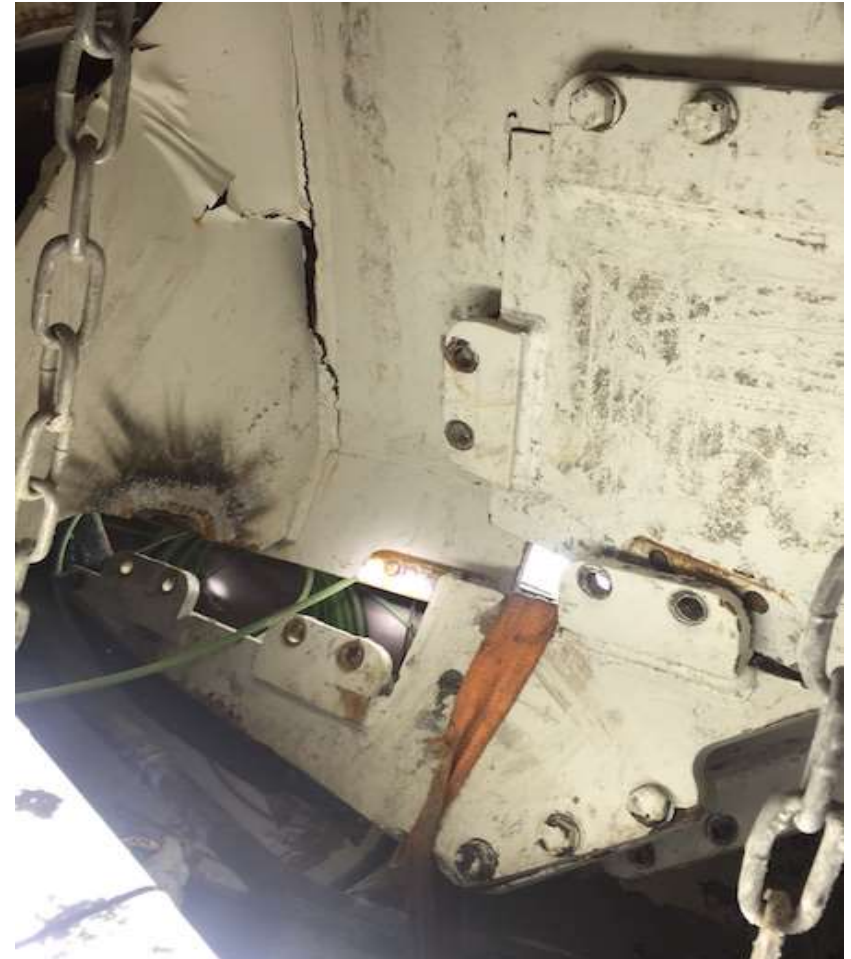
Falla de la tolva (Muck Chute) (1)

- + La TBM encontró terreno mixto con andesitas muy fuertes (entre 150 a 200 Mpa) y depósitos de arena hidrotermal muy fina provenientes de riolita
- + Condiciones de terreno, sobre el promedio de tamaño de la unidad rotatoria, y capacidad reducida de la tolva de descarga forzaron a detener la TBM por tres semanas
- + En Septiembre de 2016, la tolva de descarga fue dañada y reemplazada en dos ocasiones

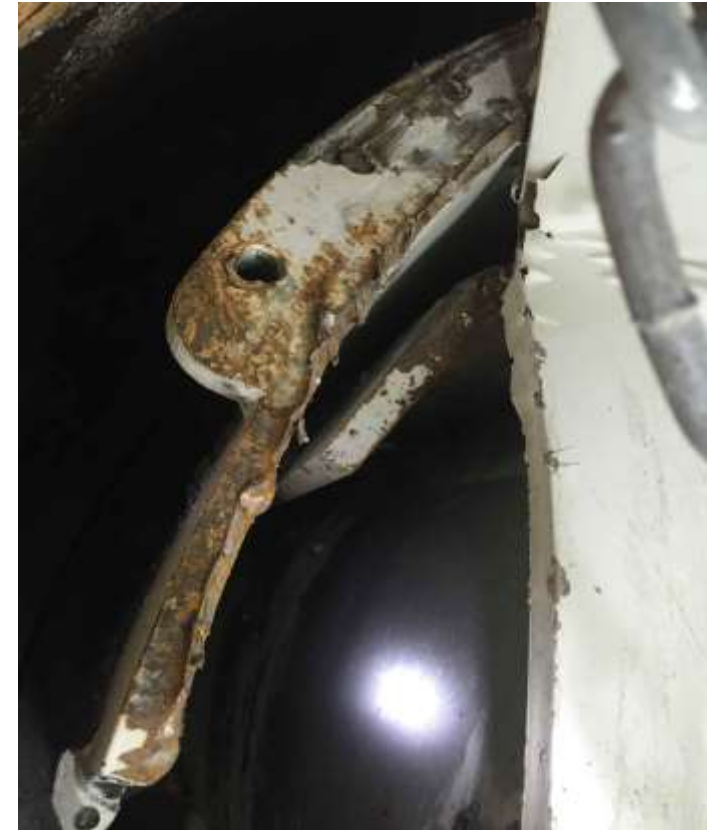
Falla de la tolva (Muck Chute) (2)

- + Soldadura antidesgaste (ver modelos 3D)
- + Reemplazar el acero ASTM-A36 con el ASTM-A572 GR50
- + Aumentar la inclinación de la placa de impacto
- + Refuerzo estructural
- + Inyección de agua de alta presión para automáticamente limpiar la tolva de descarga
- + Uso del aditivo antiadherente/obstructor de Condat TFA7:
 1. Reducción de adherencia y torque,
 2. El suelo se adhiere a la entrada de la tolva de descarga, obstruyéndola.
- + Protocolo de inspección de la cabeza de corte y personal para asegurar que la cabeza de corte estuviese siendo limpiada a profundidad, incluyendo la revisión de los bucket lips (unas de cangilones) y los barrasde grill (grill bars) con más frecuencia.

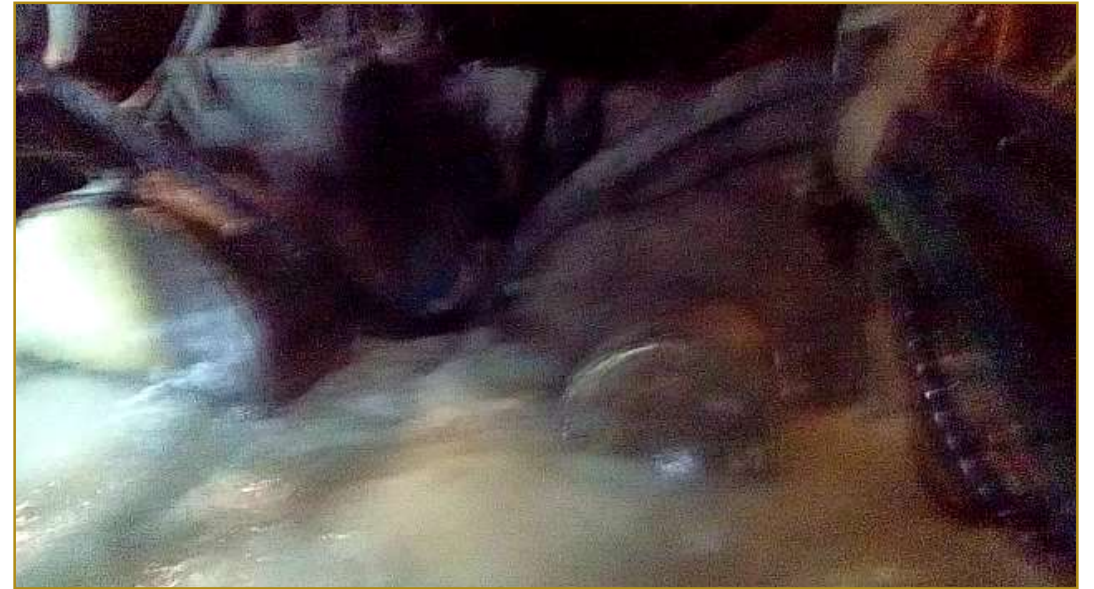
Elevado caudal de agua (1)

- + Aumento constante pero discontinuo de ingresos de agua – hasta un máximo de 8,000 l/min
- + La presencia de agua agravó el problema de estabilidad en el frente de excavación
- + Ver VIDEO →

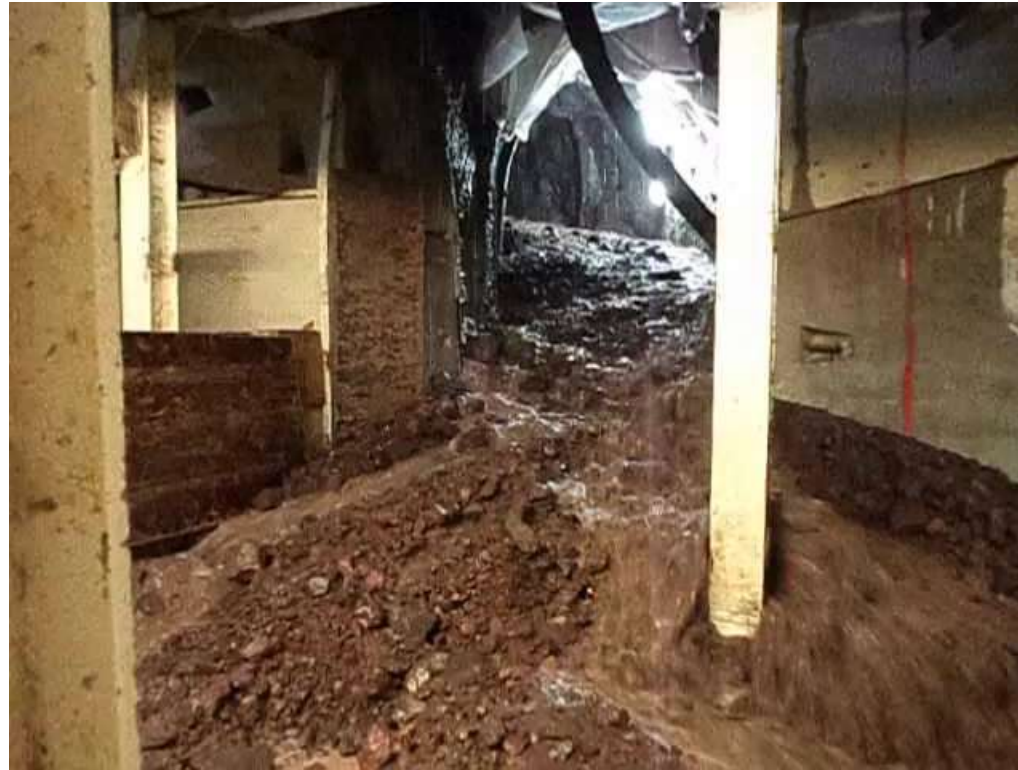
Atrapamiento de la TBM (VIDEO)

Máquina atrapada en Los Cóndores

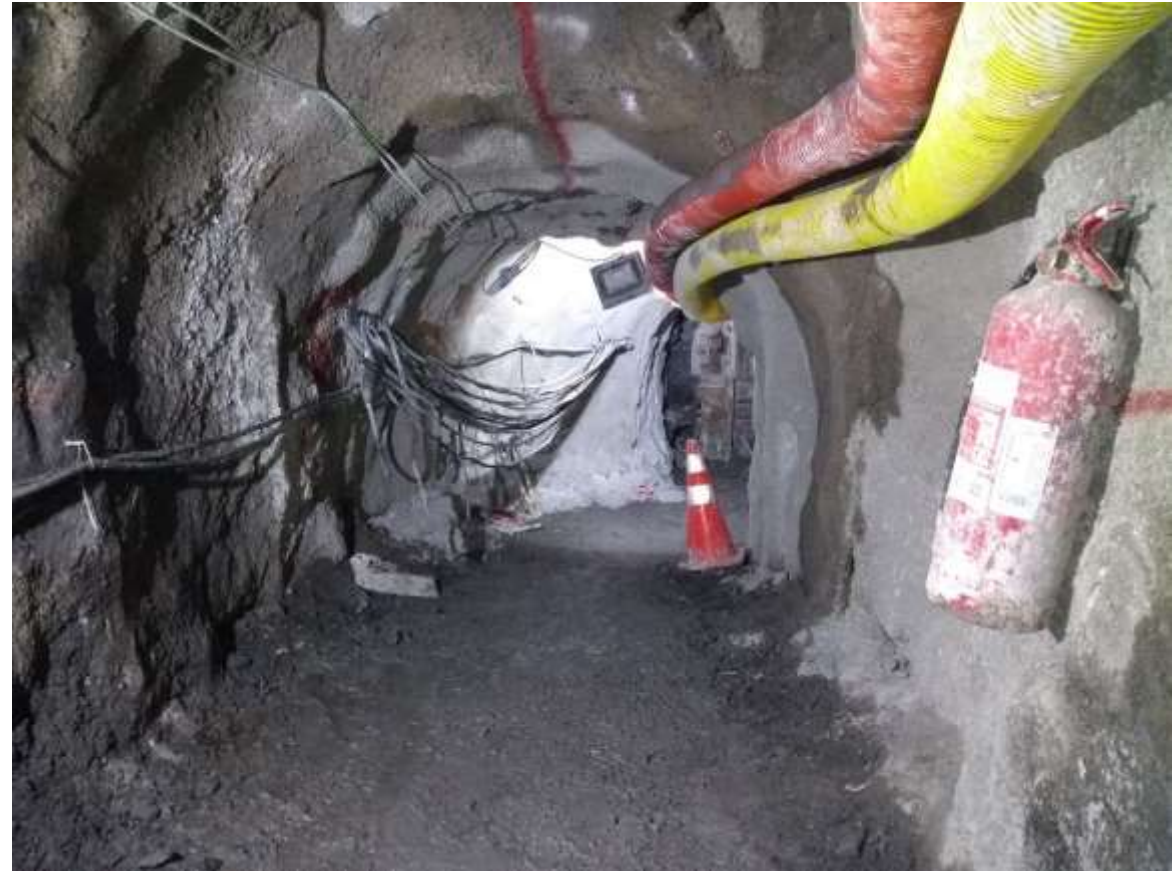
Atrapamiento de la TBM (3)

Máquina atrapada en Los Cóndores

- + Enel/Ferrovial (asesorado por SELI) decidieron detener la máquina y usar un túnel bypass para consolidar el terreno frente a la cabeza de corte antes de seguir avanzando.
- + La construcción del túnel bypass paralelo desde el cual se realizarían trabajos de consolidación al frente de la TBM, incluyendo inyecciones de lechada, espuma y resinas de poliuretano.

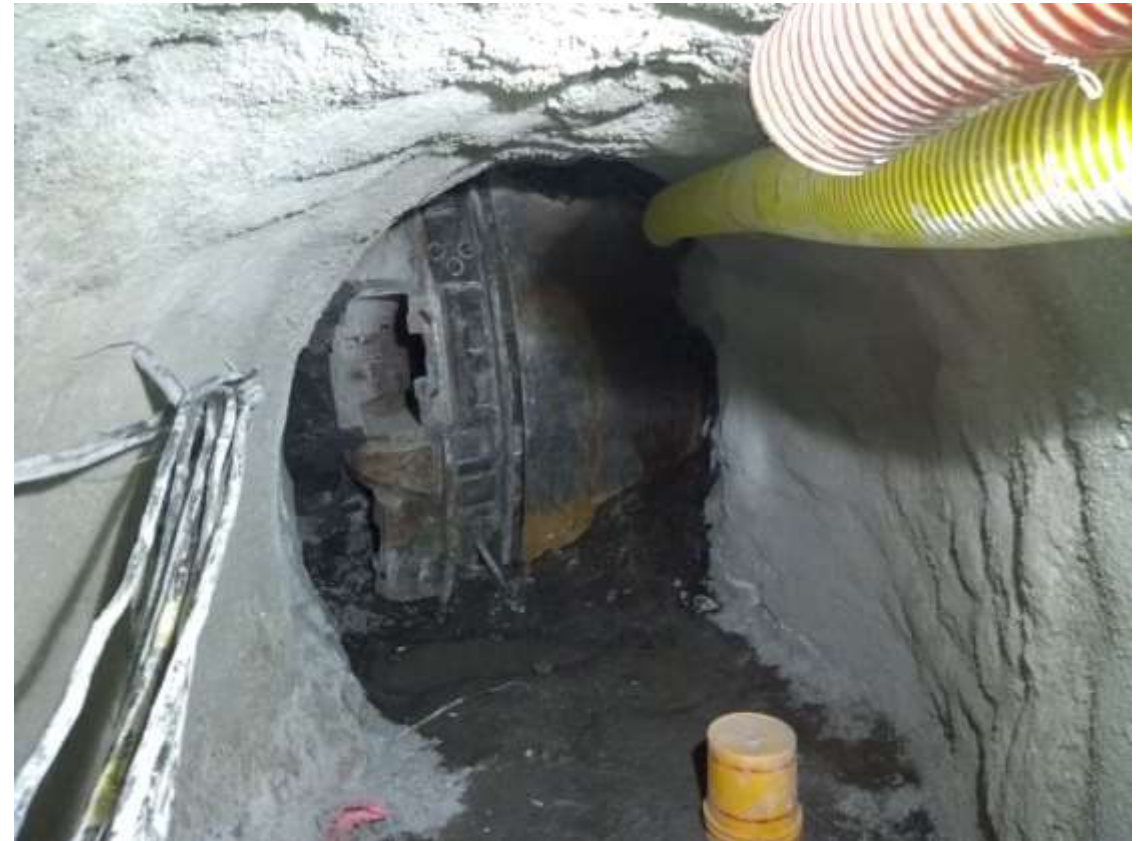
Atrapamiento de la TBM (5)

Máquina atrapada en Los Cóndores

- + A partir del túnel bypass que estaba en construcción, se decidió excavar manualmente un túnel bypass pequeño y perpendicular que permitiera acceso rápido y directo a la cabeza de corte que permitiera iniciar trabajos de limpieza “manuales” y extensivos en la cabeza de corte para intentar remover la mezcla terreno-lechada presente.

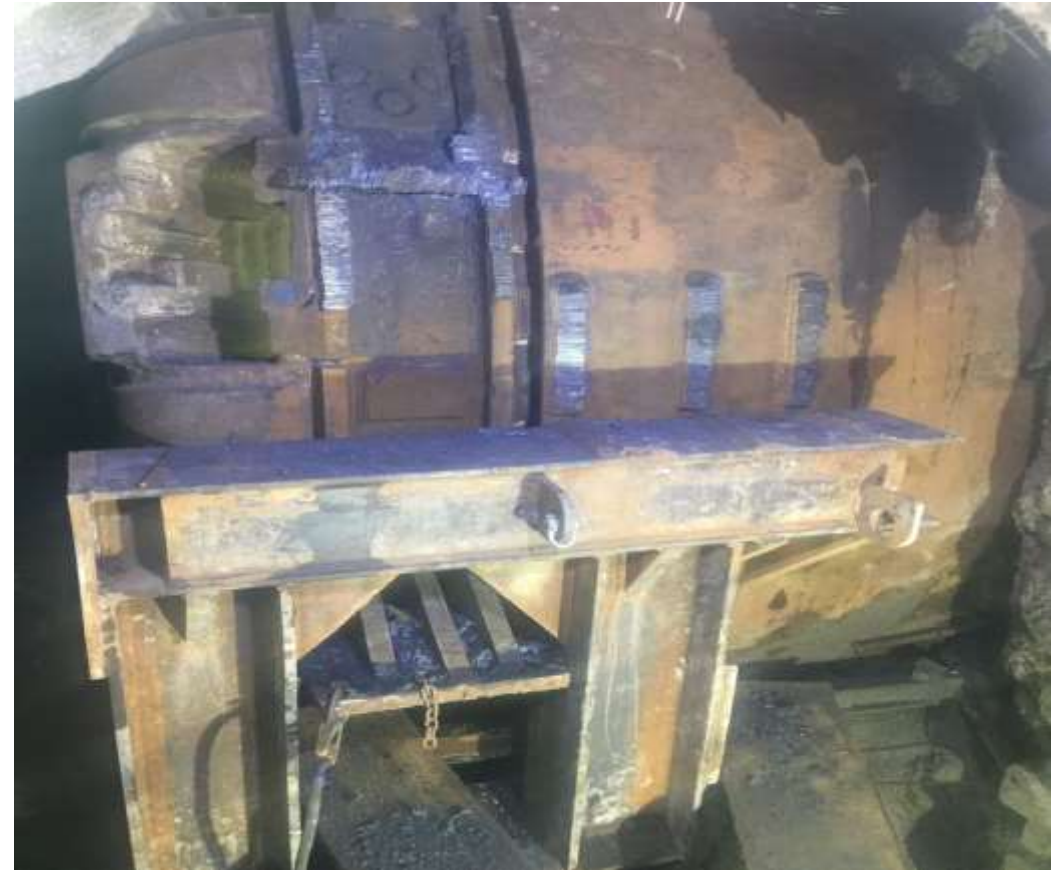
Atrapamiento de la TBM (6)

Máquina atrapada en Los Cóndores

- + El personal logró limpiar la cabeza de corte, pero solo de manera parcial (solo las partes a las cuales se tenía acceso), pero se volvió aparente que otras medidas sería necesarias para poder liberar la cabeza de corte.

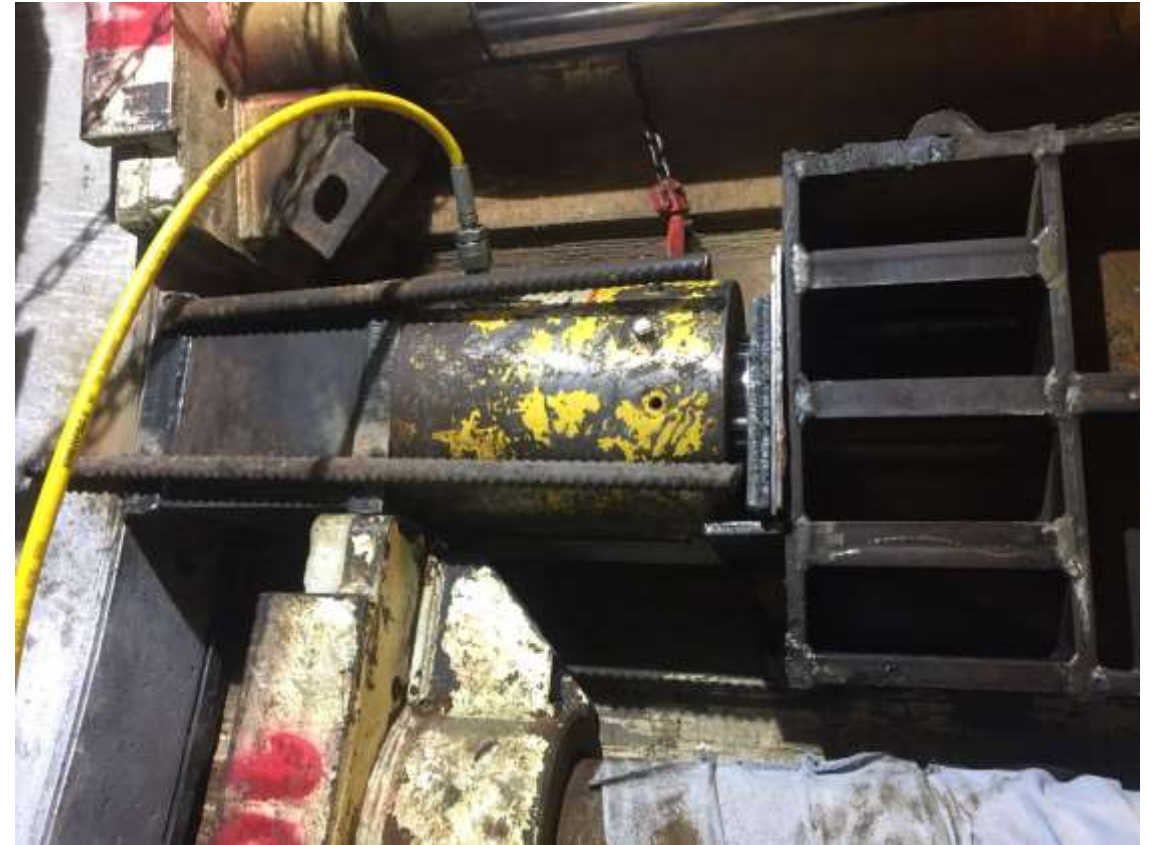
Atrapamiento de la TBM (7)

Máquina atrapada en Los Cóndores

+ Una mezcla de acciones tales como:

1. Presión excepcional,
2. Trabajos adicionales de limpieza en la cabeza de corte
3. Intentos de rotar la cabeza con gatos hidráulicos (2 x 200 ton enerpacs)
4. Pequeñas explosiones controladas permitieron que eventualmente la cabeza de corte quedara libre.

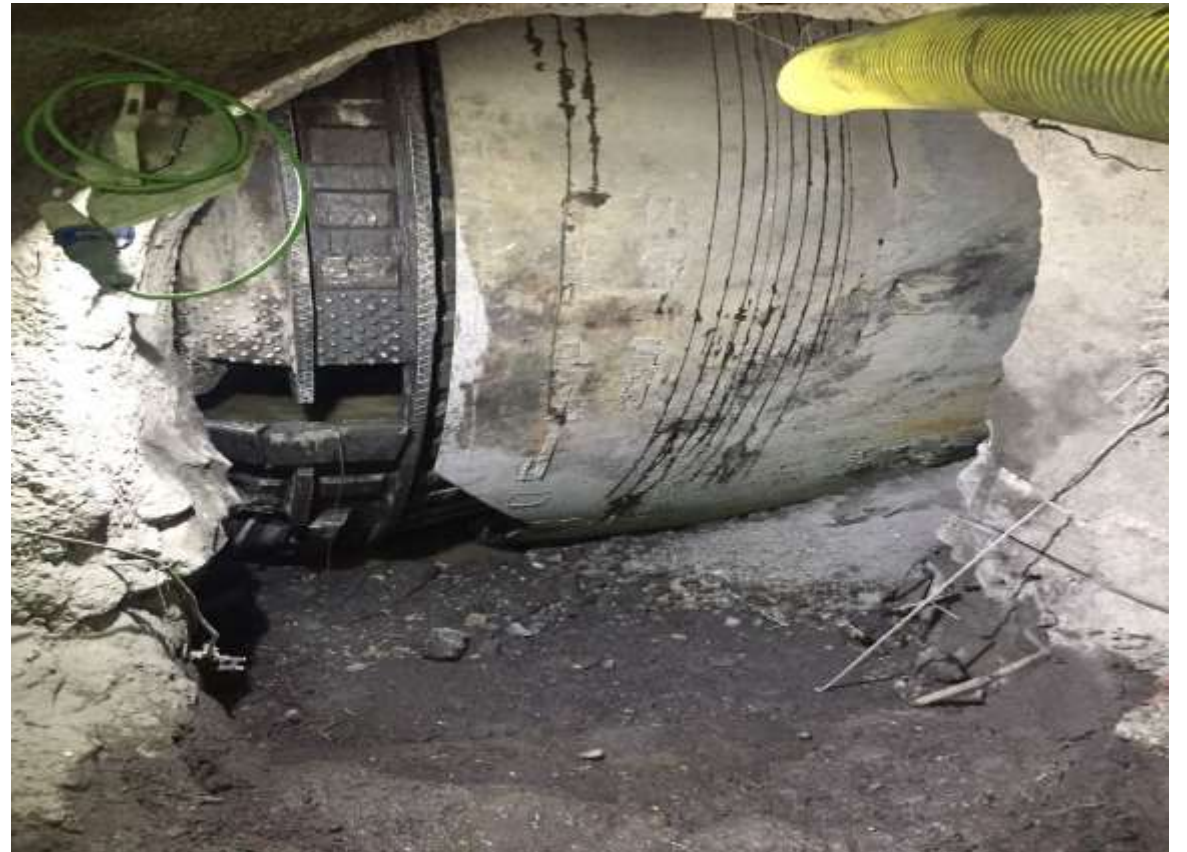
Atrapamiento de la TBM (8)

Máquina atrapada en Los Cóndores

- + Trabajos adicionales (y tiempo) fueron requeridos para liberar la parte frontal de la máquina y poder recomenzar el movimiento del sistema backup.

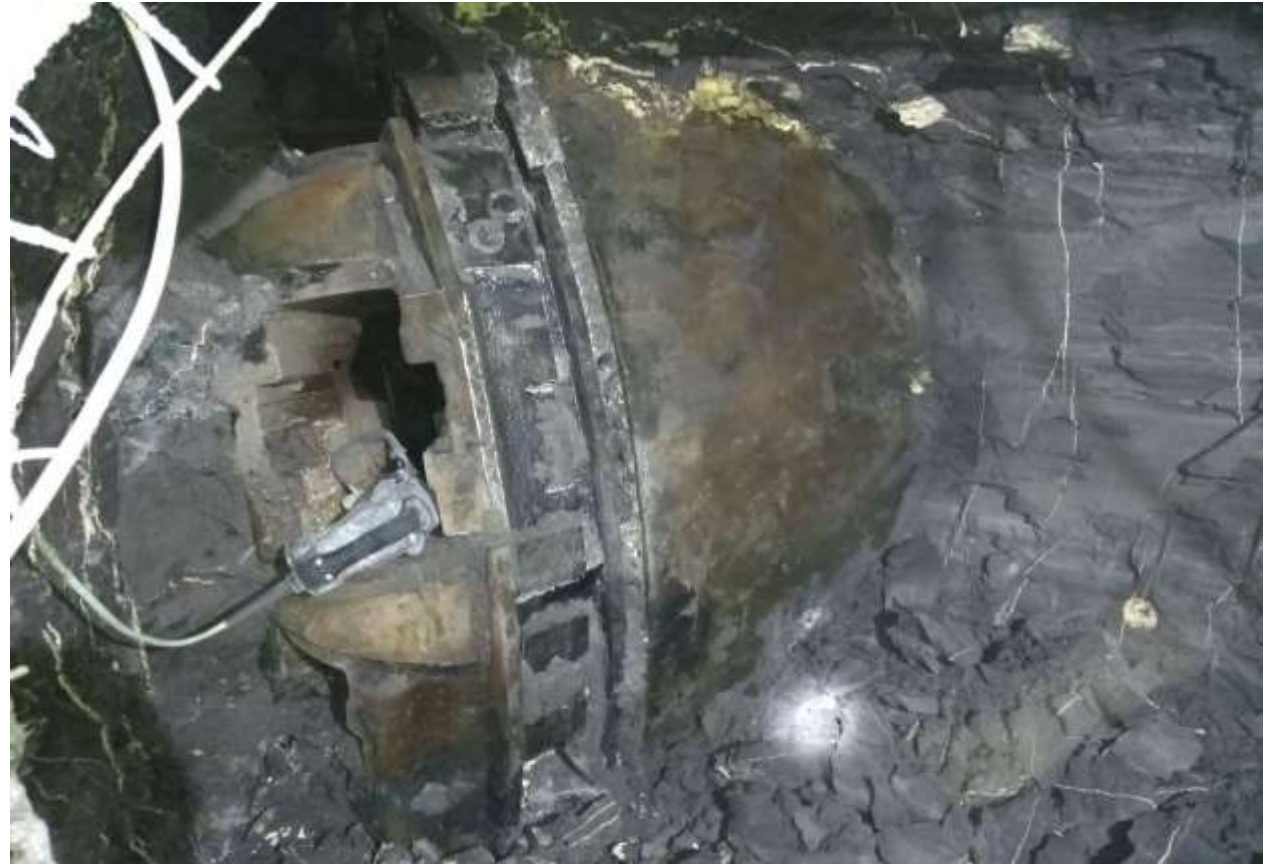
Atrapamiento de la TBM (11)

Máquina atrapada en Los Cóndores

+ Después de dos meses de trabajo fuerte, el 18 de Marzo de 2017, la máquina reinicio las operaciones de excavación.
