Webinar Túneles con TBM

Túneles profundos con TBM en Los Andes chilenos.

Un estudio comparativo de dos desafiantes proyectos tuneleros en Chile

Alto Maipo I y II Proyecto Hidroeléctrico

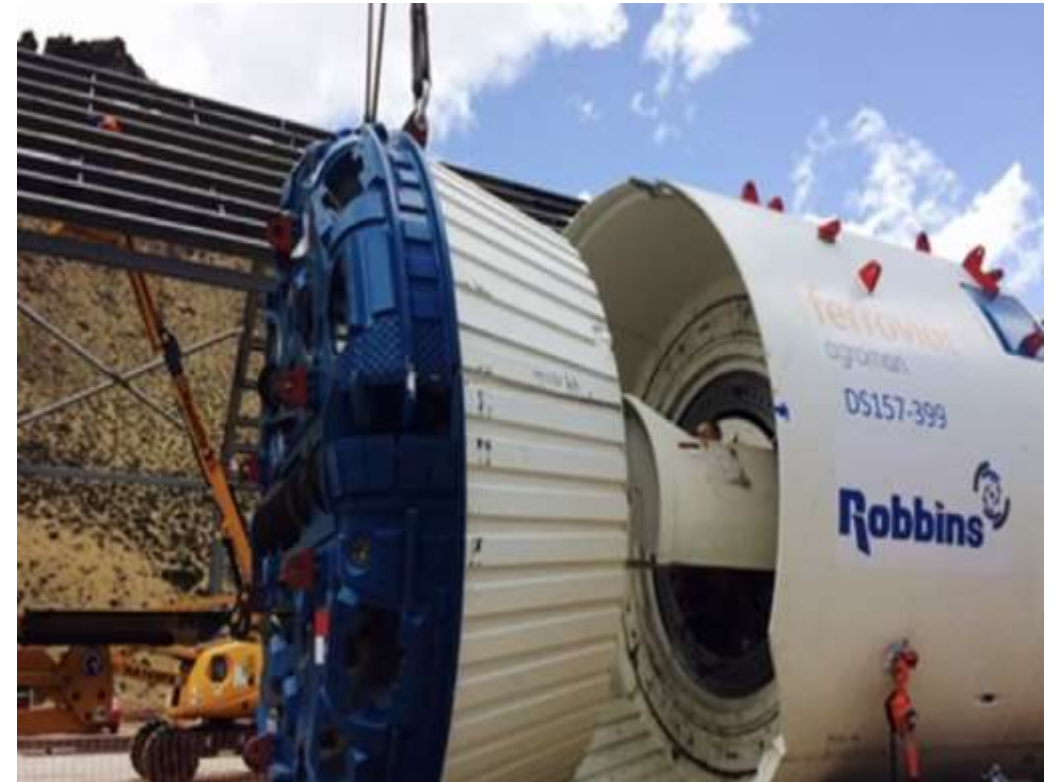
Conclusiones del Proyecto

Los Cóndores

- + Inestabilidad del frente (running ground),
- + Agua intermitente (hasta 8000 lpm fueron medidos)
- + Dificultad para realizar sondeos e inyecciones
- + Construcción de bypass y caverna

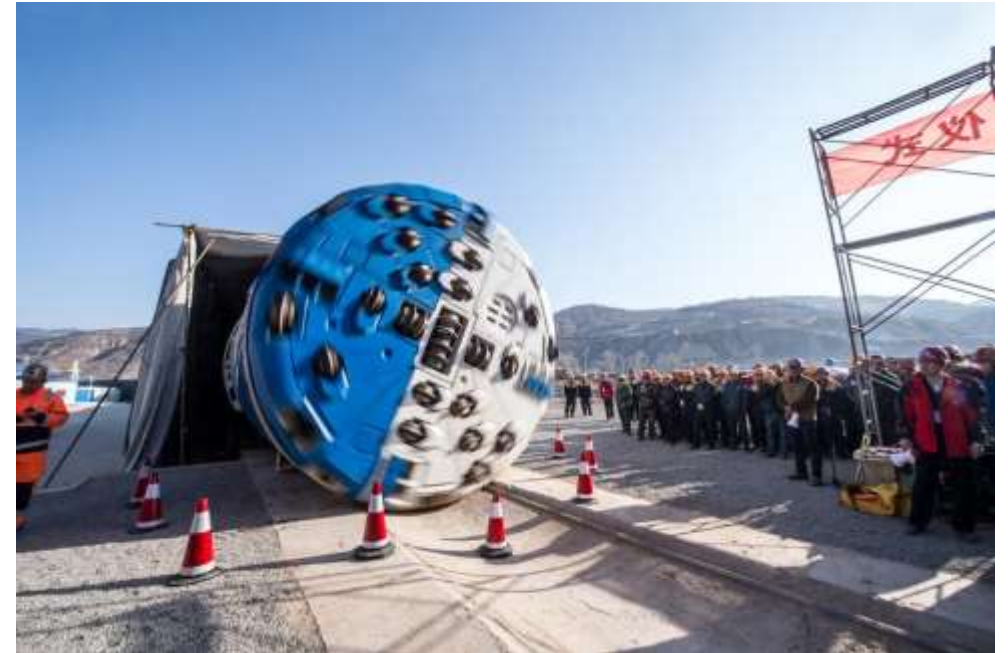
- + Máquina TOPO (Alto Maipo) adecuada para roca competente y túneles sin anillos
- + Máquina Doble Escudo (Los Cóndores) donde hay expectativa de largos tramos con roca fracturada y fallas de longitud corta a media.
- + Máquina XRE (Escudo Simple) donde se espere operar en modo roca (abierto) o suelos (cerrado) y/o contener agua en caudales y bajo presiones importantes (hasta 30 bares estático)
